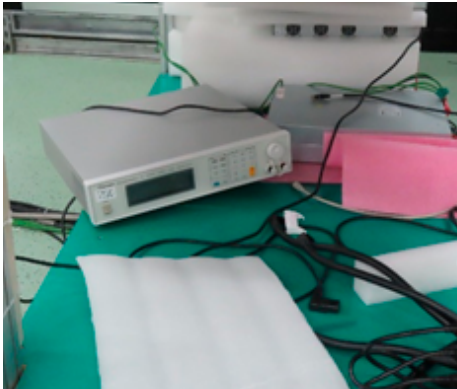
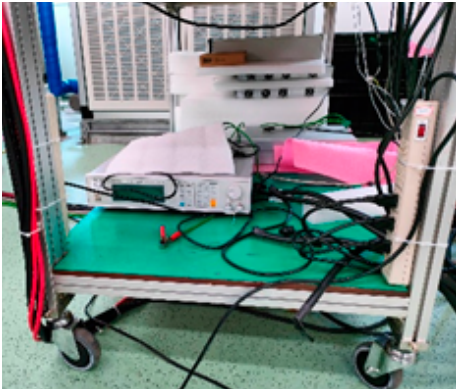
| 編號 | 管理方案 | 說明 | 改善措施 |
|---|---|---|---|
| 1 | 物體掉落危害分析 | 機台未妥善放置，恐有掉落砸傷之風險。 | 將機台妥善放置於台車內，避免掉落砸傷的風險 |

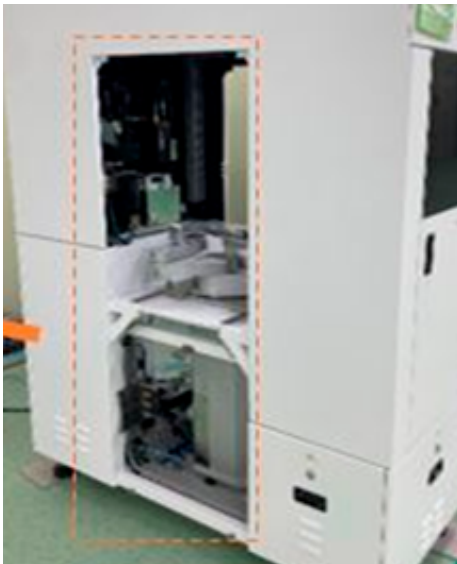
| 編號 | 管理方案 | 說明 | 改善措施 |
|---|---|---|---|
| | | 組裝機台過程中，因門板未有預防掉落機制，恐有掉落砸傷之風險。 | 機台製程改善，新型機台門板改成輕量化與新增磁吸式設計，降低門板拆卸時掉落砸傷的風險。 |

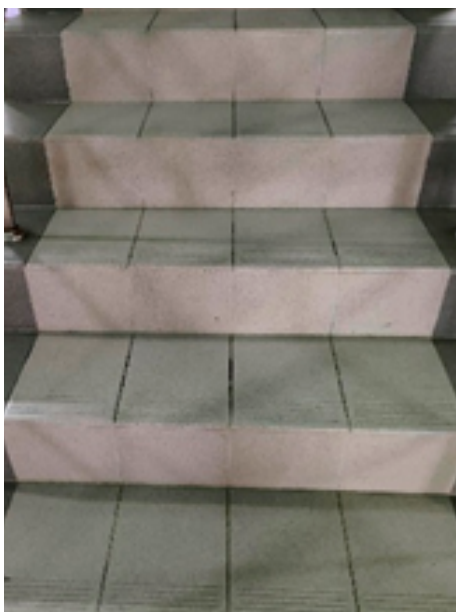
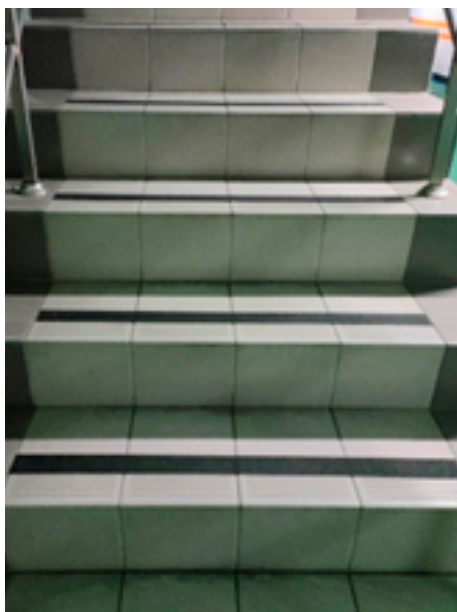
| 編號 | 管理方案 | 說明 | 改善措施 |
|---|---|---|---|
| 3 | 現場環境防護評估 | 樓梯磁磚未張貼止滑貼條，若雨天導致地面濕滑，有造成人員滑倒風險。 | 張貼止滑貼條，降低人員滑倒之風險。 |

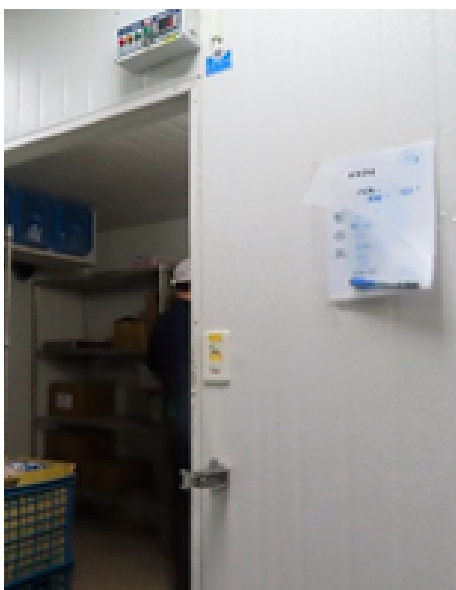
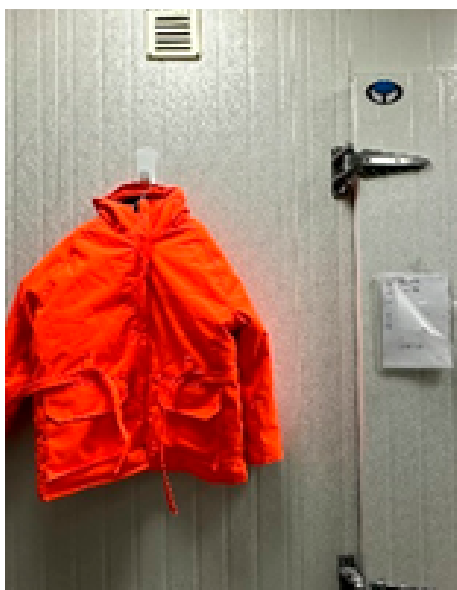
| 4 | 危害性化學品<br>暴露危害評估 | 冷凍庫人員有短暫低溫作業需求，未提供防護具恐有低溫的危害風險。 | 於入口處張貼低溫作業危害標示、提供防寒大衣供人員進入使用，降低凍傷或失溫風險。 |

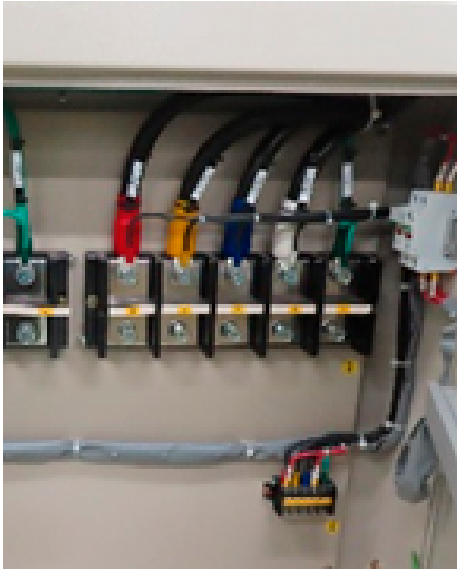
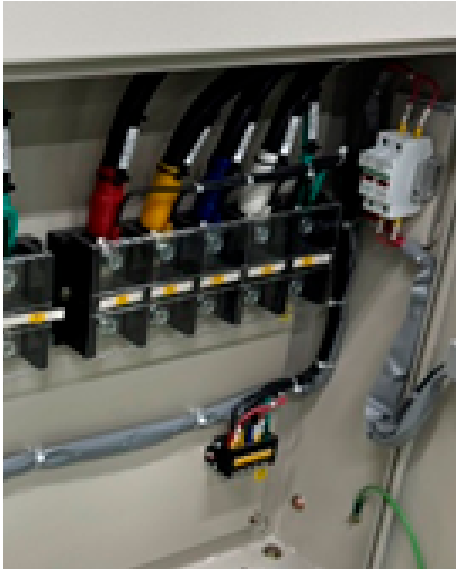
| 編號 | 管理方案 | | 改善措施 |
|---|---|---|---|
| 5 | 實驗室感電<br>危害分析 | 實驗室內的配電盤與金屬接頭，未依規定加裝中隔板或壓克力絕緣罩，人員操作時容易有感電危害。 | 為避免感電危害，建議需全面加裝中隔板或壓克力絕緣罩。 |

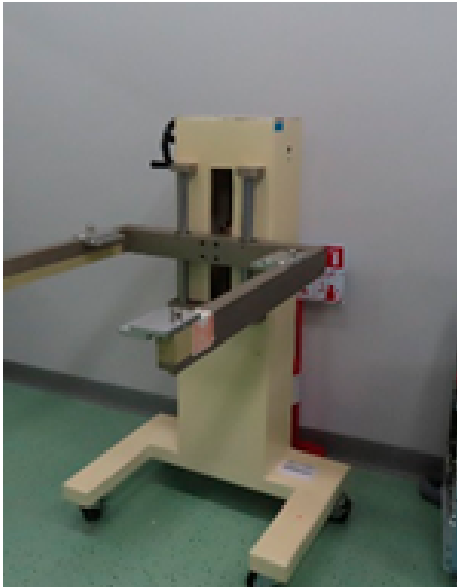
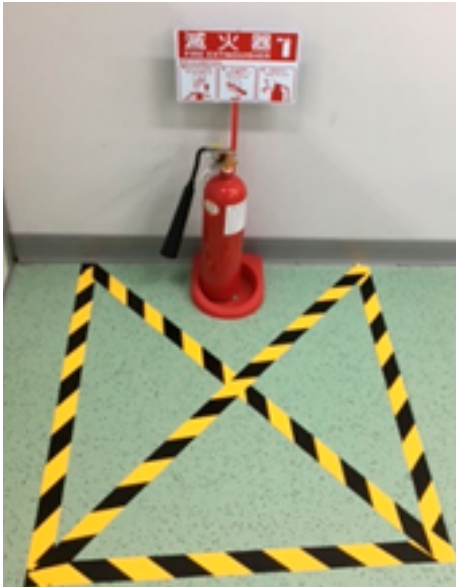
| 編號 | 管理方案 | | 改善措施 |
|---|---|---|---|
| 6 | 滅火器受阻礙 | 實驗室內發現滅火器前被物品阻隔，影響消防安全。 | 滅火器前之空間淨空並張貼警示膠帶，避免妨礙消防器具之緊急使用。 |

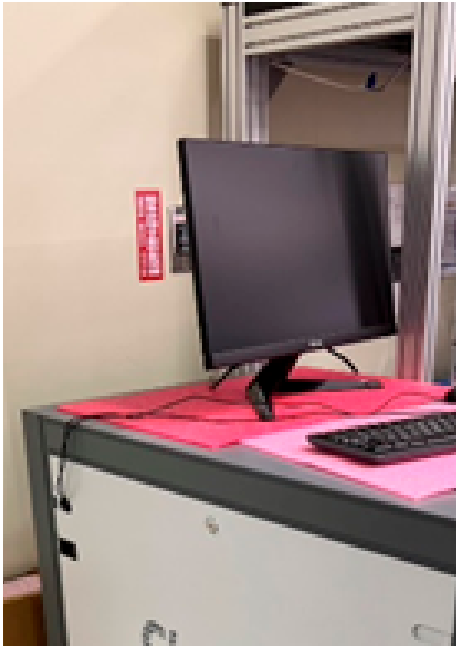
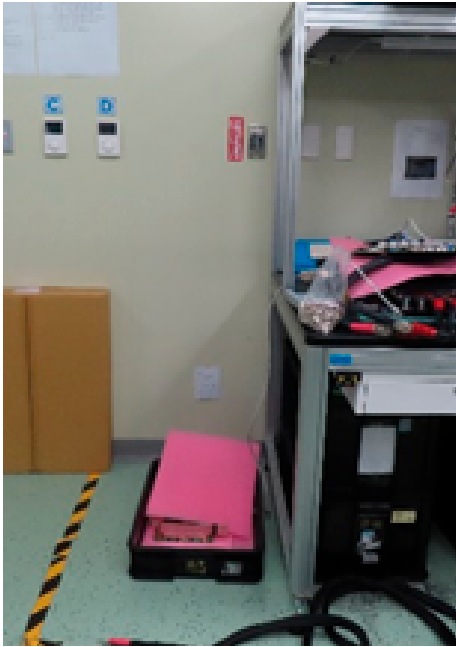
| 編號 | 管理方案 | 說明 | 改善措施 |
|---|---|---|---|
| 7 | 緊急排煙開關受阻礙 | 實驗室內發現緊急排煙開關被物品阻隔。 | 應淨空緊急排煙開關前空間，避免妨礙消防器具之緊急使用。 |

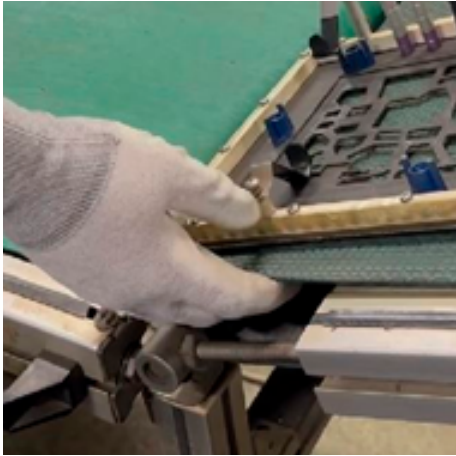
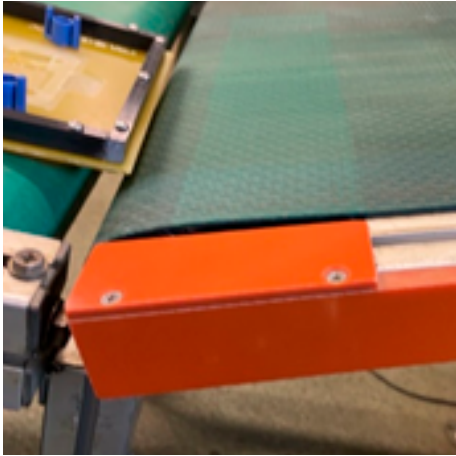
| 編號 | 管理方案 | 說明 | 改善措施 |
|---|---|---|---|
| 8 | 輸送帶縫隙夾捲分析 | 發現輸送帶末端縫隙過大，人員拿取物料時，恐有手指遭輪軸捲入之危害。 | 於輸送帶縫隙處加裝蓋板，防止人員手指不慎插進縫隙遭輪軸捲入。 |

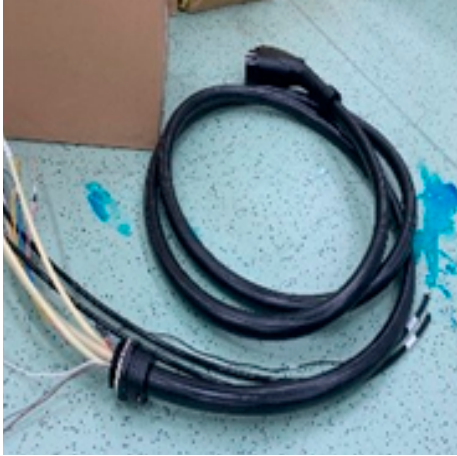
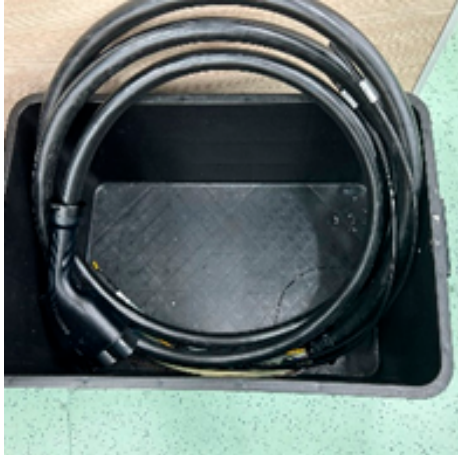
| 編號 | 管理方案 | 說明 | 改善措施 |
|---|---|---|---|
| 2 | 危害性化學品<br>暴露危害評估 | 化學品容量超過 <b>100ml</b> ，未有完整的 <b>GHS</b> 標示、化學品未設置盛液盤，導致冷卻液從管線中洩漏至地面，恐有汙染環境與員工暴露之風險。 | 化學品更換為完整 <b>GHS</b> 標示，並將塑膠管子形成閉迴路並放置於盛液盤中，防止冷卻液洩漏。 |

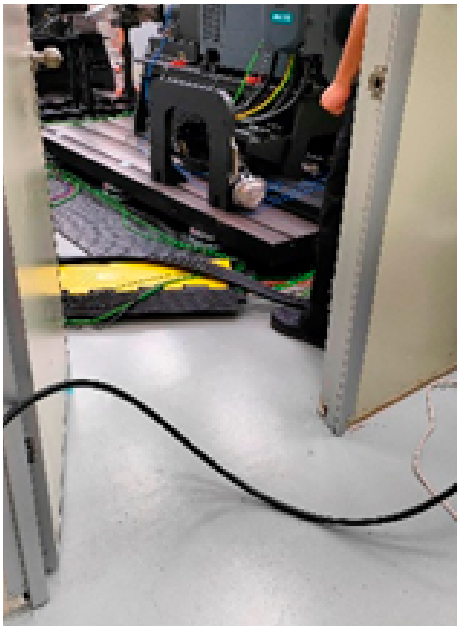
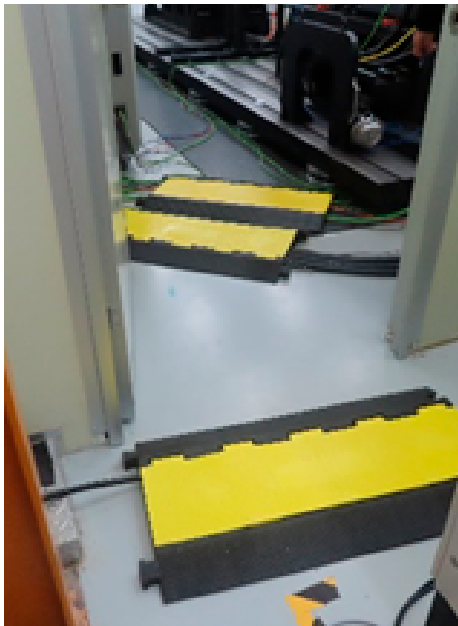
| 編號 | 管理方案 | 說明 | 改善措施 |
|---|---|---|---|
| 3 | 現場環境防護評估 | 實驗室內線材未妥善收納於線槽板內，恐有絆倒之虞。 | 已將線材妥善收納於線槽板內。 |
